Stedsanalyse

Hvamstubben, Lillestrøm kommune

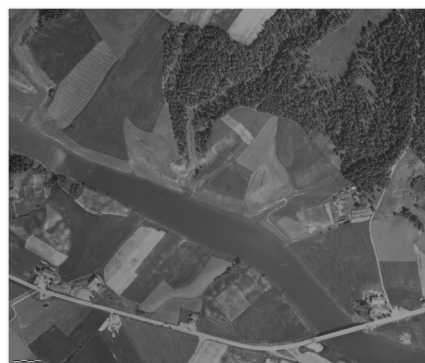
Figur 1: 1946

Eldste tilgjengelige flyfoto over analyse området er fra 1946. Her ser man at Trondheimsveien var hovedferdselsåren gjennom området, og at området var preget av landbruk. I 1975 har E6 blitt bygget, og noen flere hus har kommet til. Området er fortsatt preget av landbruk. I 1997 har noe næring kommet til området, da helst sør for Nitelva, men også ett bygg i området Kjeller vest. På flyfotoene fra 2009, 2013 og frem til 2021 kan man følge den gradvise utbyggingen av næring ved Jogstadveien.

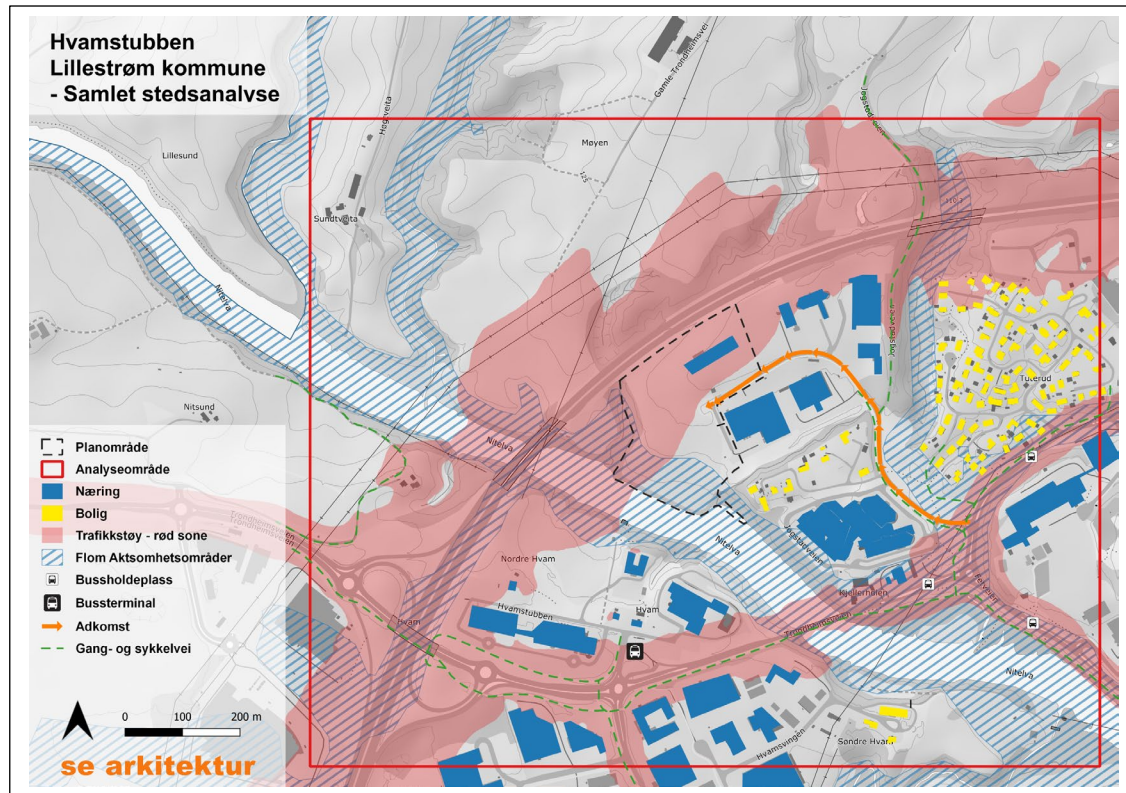
Aktsomhetsområde for flom og rød sone for trafikkstøy indikerer tiltak som kan bli aktuelle i løp av planprosessen. Fordelingen av næringsbebyggelse og boligbebyggelse viser bebyggelsesstrukturen i området. Næring preger området rundt planområdet. Planområdet har kort vei til bussholdeplasser, og det er tilrettelagt med gang- og sykkelvei gjennom hele området. Aktsomhetsområdene for kvikkleire og gul sone for trafikkstøy er valgt å ikke bli framstilt på kartet siden disse områdene dekker i stor grad hele analyse- og planområdet. Det vil bli aktuelt med tiltak for støy og kvikkleire.
